**RAPPORT D'ENQUÊTE MARITIME**  
**M01C0063**

**CHUTE PAR-DESSUS BORD**

**DE PASSAGERS DE L'HYDROJET SAUTE MOUTONS 14**  
**DANS LA GORGE DE LA RIVIÈRE NIAGARA (ONTARIO)**  
**LE 2 SEPTEMBRE 2001**

Rapport numéro M01C0063

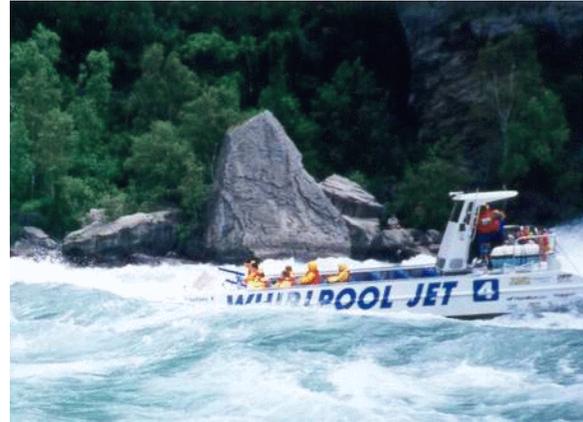
Photo 2. Vers Devil's Hole

Dans les eaux tumultueuses de la zone appelée « Devil's Hole », les vagues sont des ondes de compression qui ne sont pas le résultat du passage de l'eau sur de gros rochers sous-marins, mais plutôt le résultat d'un grand volume d'eau qui s'engouffre dans la gorge étroite. La profondeur d'eau estimée dans cette zone de la rivière Niagara est de 20 à 23 m. La hauteur des vagues du creux à la crête est de 3 ou 4 mètres dans des conditions normales, et la distance entre les crêtes peut parfois être inférieure à la longueur du *Saute Moutons 14*.

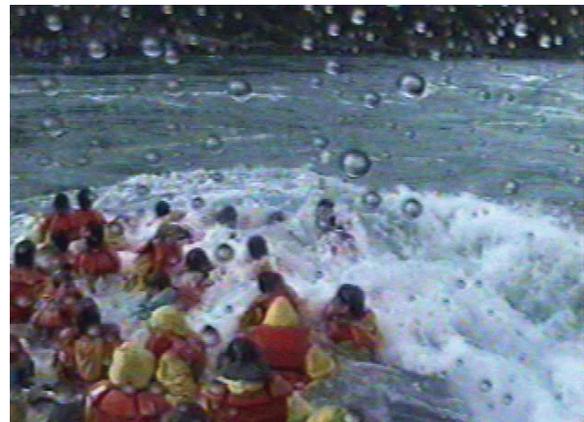
Vers 18 h 15, alors que le bateau avait franchi environ les trois quarts de la distance dans les rapides et que le compartiment passagers était rempli d'eau, le bateau a traversé rapidement et sans ralentir un important creux ainsi que la grosse vague suivante. Le pare-brise et la moitié avant du compartiment passagers ont momentanément disparu, engloutis par la vague. Les passagers avant ont été complètement submergés pendant quatre ou cinq secondes avant que la moitié avant du bateau ne refasse surface.

Photo 3. Partie avant submergée

Juste avant l'accident, les vagues se succédaient si rapidement que le bateau n'avait pas le temps d'évacuer toute l'eau qu'il embarquait et de revenir à son tirant d'eau normal. C'est ce qui explique que, lorsque le bateau a piqué du nez dans le creux de la vague, il n'a pas réussi à se redresser assez vite pour remonter sur la crête suivante, mais il a plutôt enfourné. La vidéo montre que l'avant du bateau s'est retrouvé momentanément englouti sous la vague. La propulsion dans l'eau étant assurée par des hydrojets d'une puissance de 1620 HP, le conducteur a pu continuer à manoeuvrer même avec le compartiment passagers inondé. Ce n'est que lorsque l'avant du bateau a plongé sous l'eau que le bateau a ralenti.

3. Le *Saute Moutons 14* passait trop rapidement d'une vague à l'autre pour avoir le temps d'évacuer l'eau embarquée, ce qui a provoqué la submersion de l'avant du bateau et de la partie avant du compartiment passagers.
4. Lorsque l'avant du bateau est remonté à la surface, de grandes quantités d'eau ont été évacuées du compartiment passagers, et deux personnes ont été emportées par les eaux à tour de rôle.

À la fin de la saison 2001, la Niagara Gorge Whirlpool Jet Boats Ltd. a indiqué qu'elle avait fait modifier et élargir les conduits d'évacuation permettant d'assécher le compartiment passagers. Les anciens conduits comportaient un coude à 90 degrés. Les nouveaux conduits, plus gros, permettront l'évacuation en ligne droite vers l'arrière des mêmes quantités d'eau, assurant un assèchement plus rapide du compartiment passagers. En outre, le poids de l'eau évacuée par les nouveaux conduits aidera à relever le nez du bateau et à abaisser l'arrière, de façon à optimiser l'assiette du bateau.

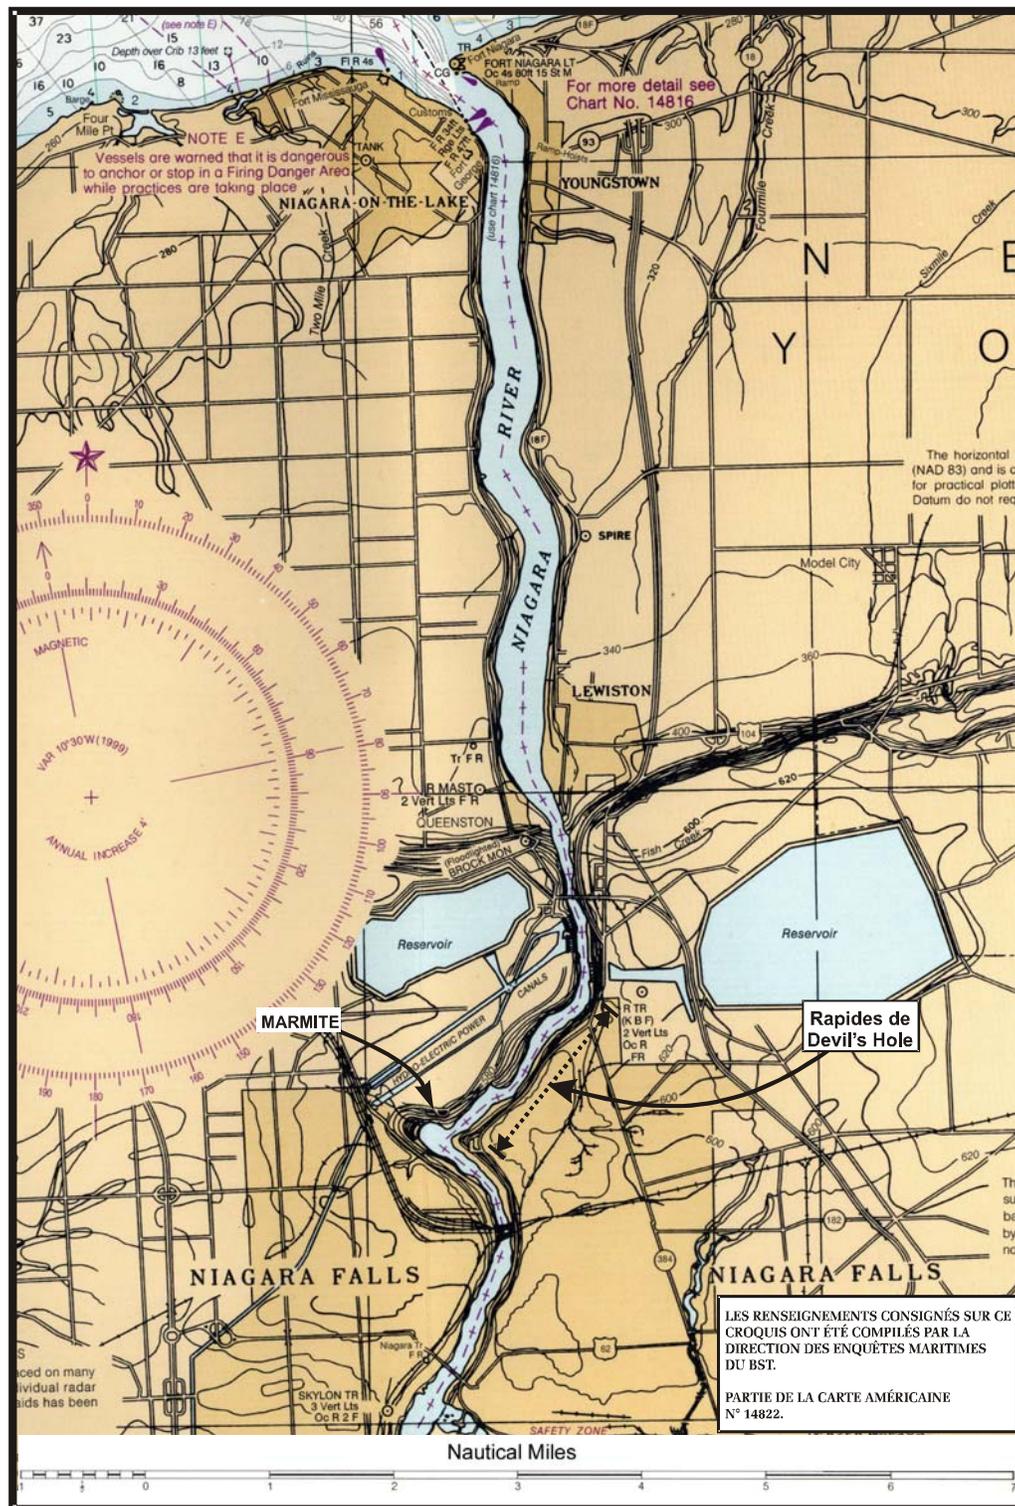
# Annexe A – Croquis des lieux de l'accident

Vers 17 h 30 heure avancée de l'Est (HAE)<sup>1</sup> le 2 septembre 2001, le *Saute Moutons 14* a quitté Niagara-on-the-Lake avec 43 passagers à son bord. L'excursion s'est déroulée sans incident jusqu'à 18 h 14, c'est-à-dire jusqu'à ce que le bateau entame la dernière partie du parcours à partir de la marmite de la gorge de la rivière Niagara près de Devil's Hole. Juste avant de s'engager dans les rapides de Devil's Hole, on a demandé aux passagers s'ils voulaient franchir les rapides latéralement. Selon l'information recueillie, la majorité des passagers étaient d'accord (voir l'Annexe A – Croquis des lieux de l'accident).
